Convento di Santa Clara de Asis, L'Avana - Cuba

*Indicazioni per il recupero
e la riqualificazione funzionale*

FIRENZE
UNIVERSITY
PRESS

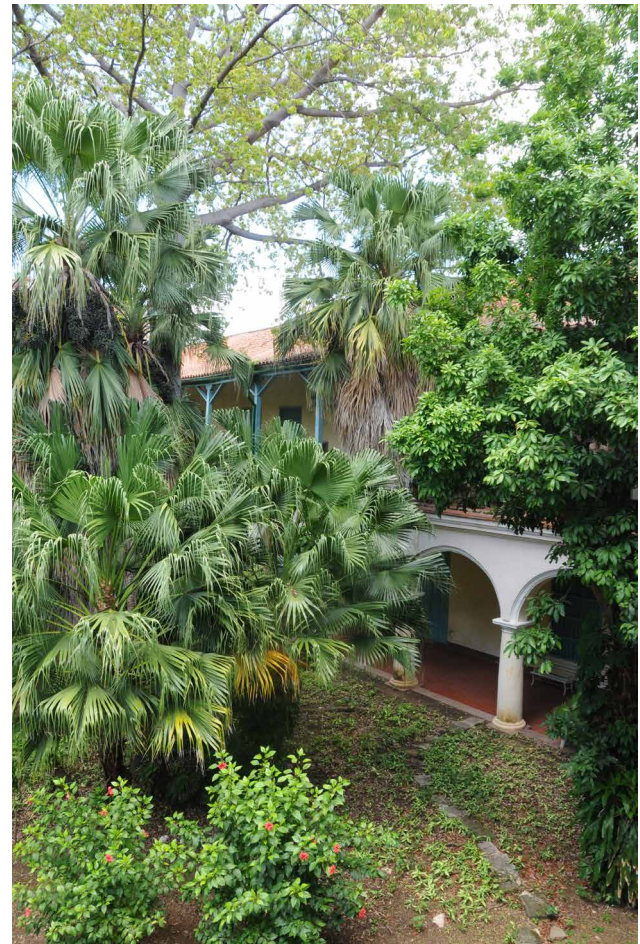
Fig. 15 e seguenti/y siguientes - Foto del primo Chiostro nel 2014. Fonte: Oficina del Historiador de la Ciudad de La Habana. Foto del primer Claustro en 2014. Recurso: Oficina del Historiador de la Ciudad de La Habana.

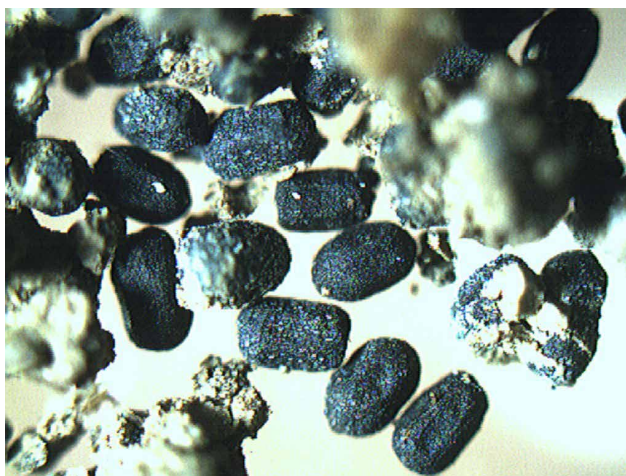
Fig. 9 - Pellet fecali di termiti del legno secco della trave n°94
Pellets fecales de termitas de madera seca de la viga 94

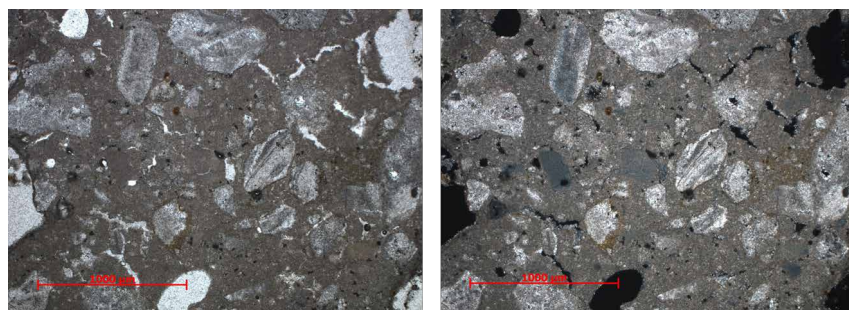
Fig. 13 - Microfotografia al microscopio ottico polarizzatore in luce trasmessa del campione 3A (1) a nicol // (sinistra) e (destra), ingr 5X. Fessura da ritiro.
Microscopio de luz polarizante en luz transmitida de la muestra 3A (1) en nicol // (izquierda) y (derecha), 5X de aumento. Hendidura de encogimiento.
