LA RILEVANZA SOCIO ECONOMICA DELL'INGEGNERIA DEL VENTO

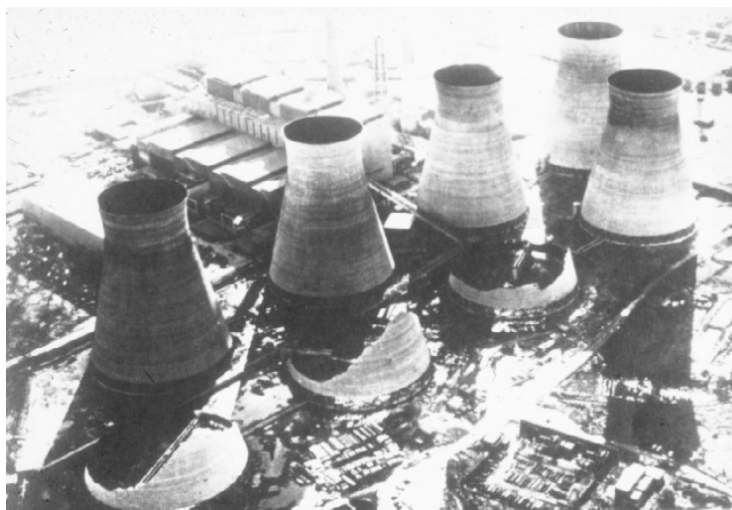
Fig. 19 Foto aerea delle torri di raffreddamento di Ferrybridge, Inghilterra

Guardando l'immagine sopra riportata, può venire in mente che le ciminiere alte 120 rimaste in piedi siano tali grazie all'effetto schermante di quelle in seguito crollate. In realtà le cose non andarono così; infatti, le torri che resistettero all'azione del vento furono proprio quelle colpite da vento frontale, mentre le altre, in posizione apparentemente protetta, furono colpite da violenti vortici di distacco provenienti dalle torri frontali stesse.

Un altro evento catastrofico ma importante dal punto di vista degli studi dell'ingegneria del vento, fu il crollo di tre delle otto torri di raffreddamento di Ferrybridge, Inghilterra, dovuto ad un nuovo fenomeno, l'interferenza tra le strutture.

La violenza delle oscillazioni prodotte da questi vortici e conseguentemente il successivo crollo è dovuto alla vicinanza delle ciminiere che hanno risentito enormemente del fenomeno d'interferenza fra i corpi.

L'evento avvenuto nel 1965, mise in luce che progettare strutture come isolate dal contesto in cui sono immerse, può portare a risultati per nulla conservativi.

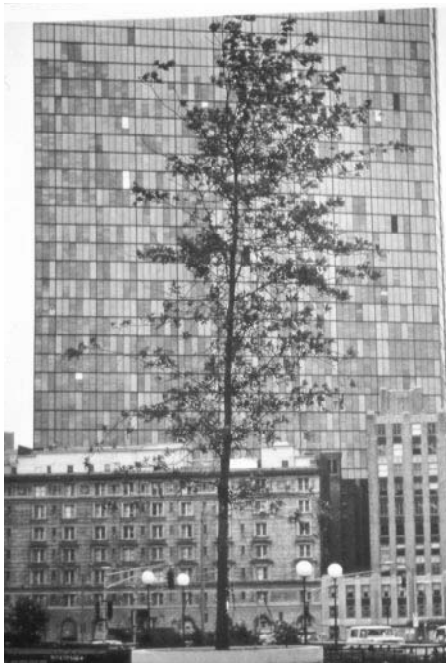
Fig. 21 John Hancock Tower di Boston

Il palazzo in fig. 21, è il John Hancock Tower di Boston, il quale fu soprannominato "l'edificio dei pannelli di compensato" poiché dopo una bufera avvenuta nel 1968, andarono in frantumi ben 5000 vetrate con un danno economico di circa 15 milioni di dollari.

Questo particolare evento evidenziò la necessità di studiare particolari costruttivi che prima non si pensava potessero essere interessati dall'azione del vento.

Sui serramenti per l'appunto furono condotti esperimenti mirati a comprendere l'effetto dei picchi di pressione prodotti dal vento.

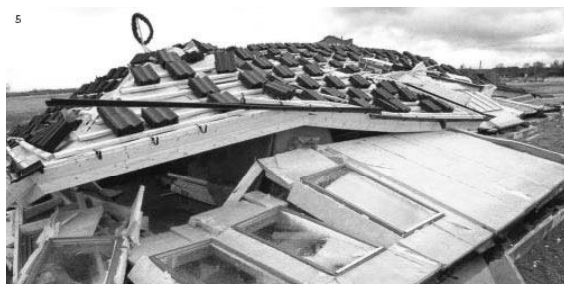
Fig. 23 Prototipo di edificio in legno (sperimentale) con tetto zavorrato

Le immagini di fig. 23 e 24, sono esempi della furia devastatrice delle bufere di vento che colpirono la Francia nel 1999 ed in particolare la seconda è quello che rimane di uno dei tralicci che portavano corrente elettrica a tutta la zona Sud Ovest che rimase completamente senza luce per alcuni giorni.

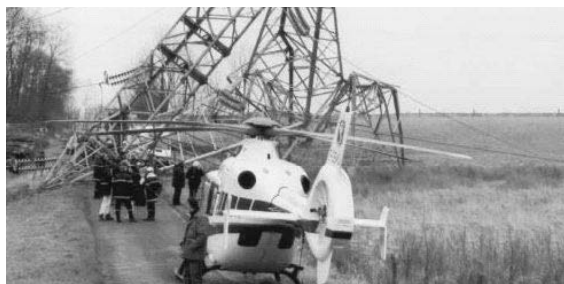
Fig. 24 Foto di un traliccio collassato dopo il passaggio di una bufera in Francia nel 1999

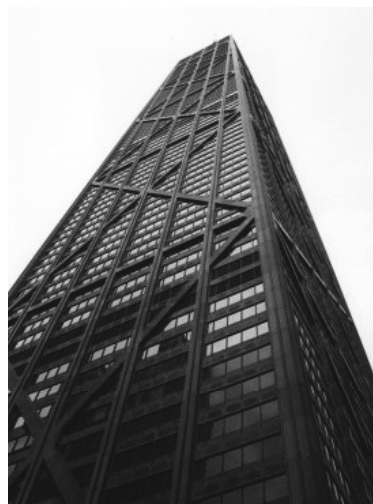
Fig. 22 John Hancock Center di Chicago

In fig. 22 è riportata la foto del John Hancock Center di Chicago.

L'apparente robustezza dell'edificio non trae in inganno, infatti questo maestoso esempio di grattacielo non ha mai presentato problemi relativi allo stato limite ultimo, ma bensì ad una cosa ovviamente inaspet-

tata; poco dopo il suo completamento, esso manifestò vibrazioni fisiologicamente intollerabili: le persone all'interno del palazzo non tolleravano le eccessive oscillazioni.

Si può facilmente intuire il danno economico che un tal tipo di fenomeno possa aver portato; da questo momento in poi ebbero inizi gli studi sul confort delle strutture per cercare di stabilire quale fosse il limite superiore di tollerabilità dell'uomo al movimento della struttura.

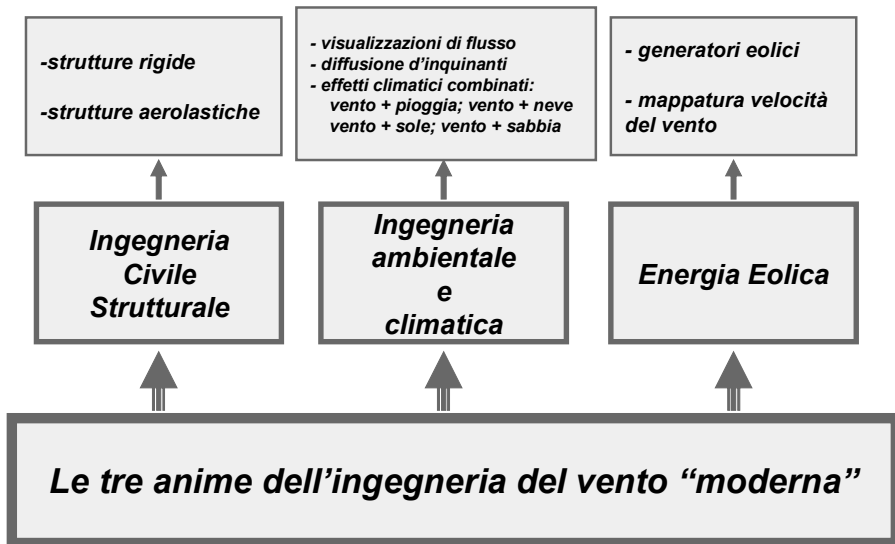
Alla luce delle cose dette, ritengo possibile sintetizzare i campi di applicazione dell'ingegneria del vento con il seguente schema:
