Convento di Santa Clara de Asis, L'Avana - Cuba

*Indicazioni per il recupero
e la riqualificazione funzionale*

FIRENZE
UNIVERSITY
PRESS

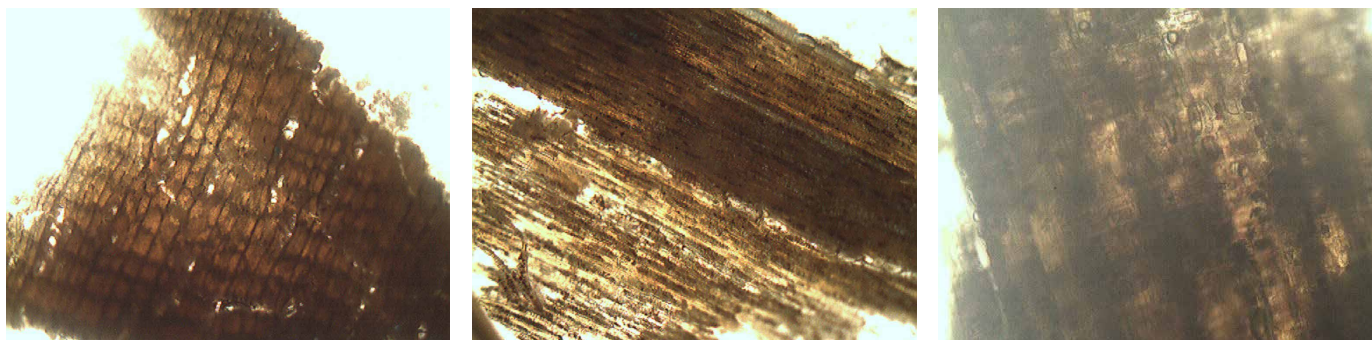
Fig. 1 - sezioni istologiche di Acana. A) Sezione trasversale a 40x. B) Sezione longitudinale tangenziale a 40x. C) Sezione radiale
Cortes histológicas del ácana. A) Corte transversal a 40x. B) Corte longitudinal tangencial a 40x. C) Corte radial

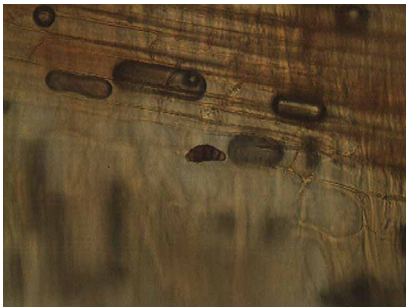
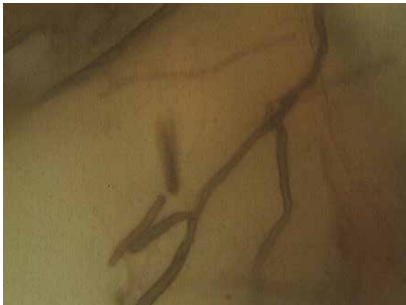
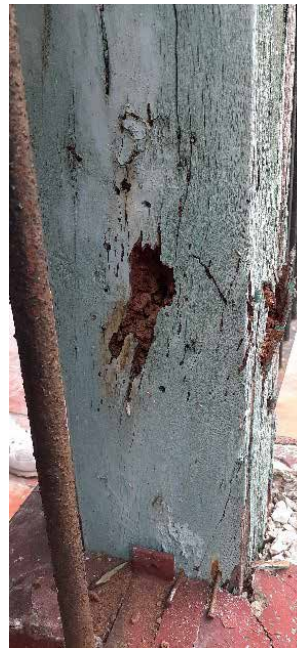
Fig. 7 - Strutture fungine A) Sezione radiale della trave di cedro 38 40x e B) Sezione longitudinale tangenziale del piede destro 7 di Caguairán a 100x.

Estructuras fúngicas A) Corte radial de la viga 38 de cedro 40x y B) Corte longitudinal tangencial del pie derecho 7 de Caguairán a 100x.

In alcune travi lignee, specialmente nei punti di appoggio, sono state osservate delle lesioni causate da funghi che hanno proliferato grazie ad un eccesso di umidità nel legno, come si vede al microscopio ottico (Fig. 7).

Se observaron algunas vigas y pie derechos con lesiones, originadas por hongos de la pudrición debido al exceso de humedad en la madera, vistas al microscopio óptico (Fig. 7).

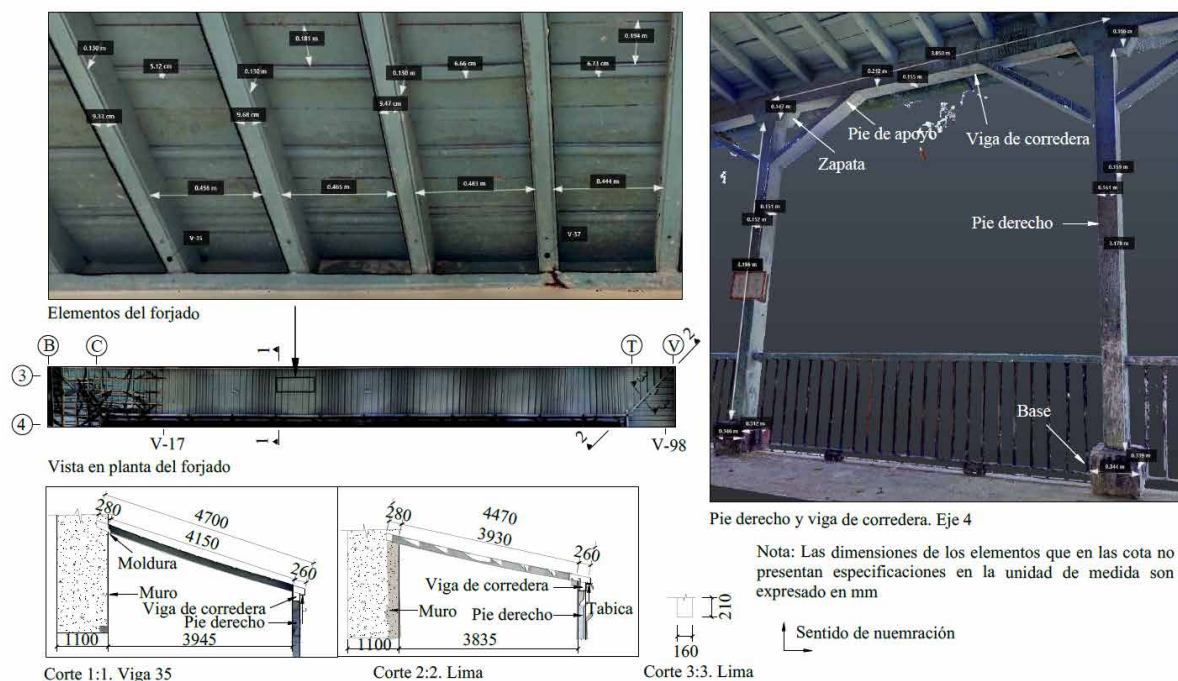
Fig. 2 - Dimensioni degli elementi ottenuti dalle ortoimmagini.
Dimensionamiento de los elementos del forjado a partir de ortoimágenes.

immagini misurabili. Nel caso del pavimento ligneo, è stata estratta una sezione tra le travi 35-49, mentre per gli elementi di supporto della soletta, è stata selezionata una sezione dei piedritti 5 e 6. I risultati sono mostrati nella figura 2. Il riassunto della quadratura è riportato nella tabella 1.

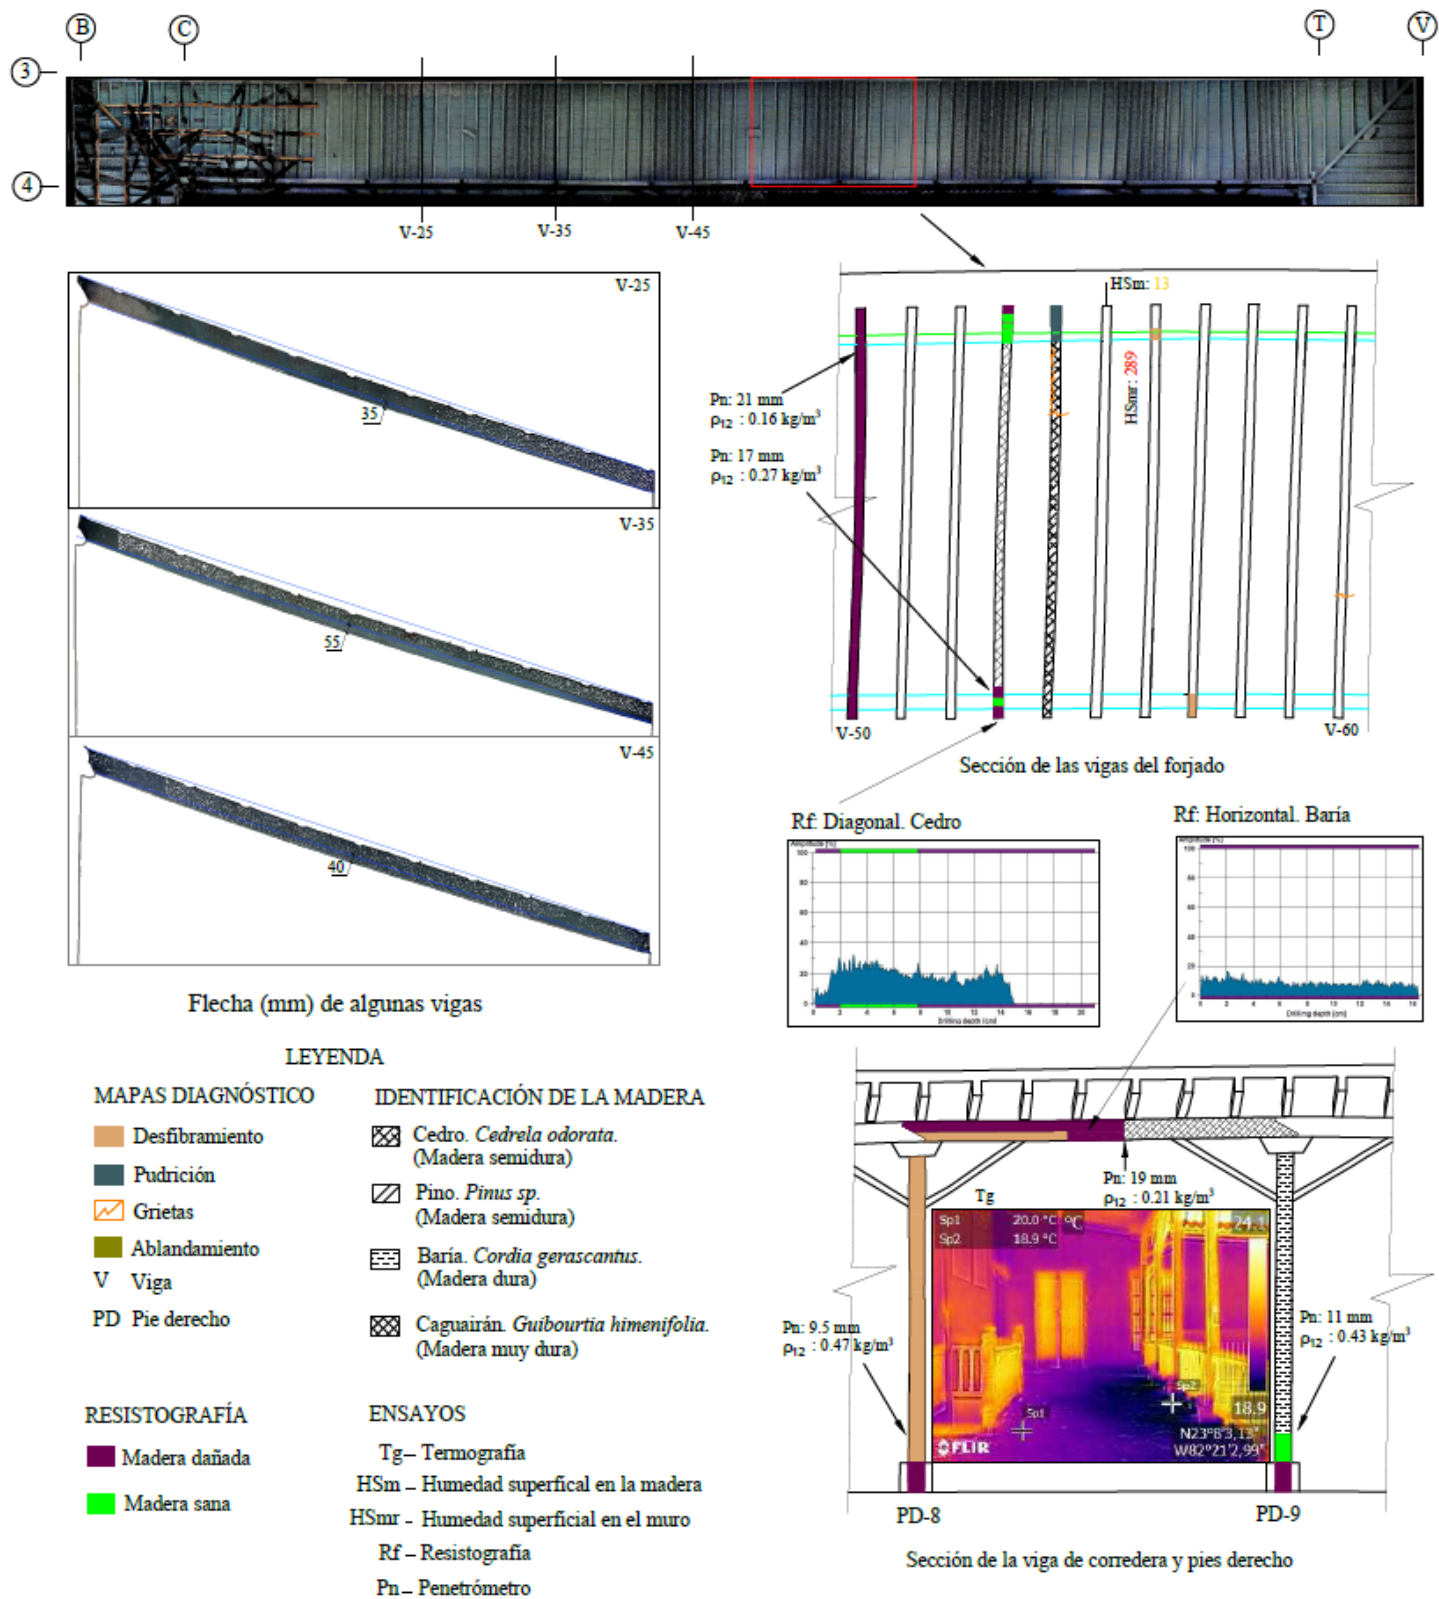
Fig. 3 - Collegamento dei risultati diagnostici con le ortoimmagini in ambiente CAD. Vinculación de resultados del diagnóstico con las ortoimágenes en entorno CAD.

a contatto con il legno saturo di umidità che ha bisogno di asciugarsi (Fig. 3). L'analisi del punzone e del resistografo mostra che, in generale, tutti gli elementi in legno sono affetti da deterioramento. Anche se sono stati punzonati nella loro interezza (tranne la zona puntellata), non tutti sono stati resistografati. Nel caso delle travi, la resistografia è stata effettuata principalmente nella zona della flangia, poiché questa è la zona più vulnerabile e a seconda del danno rilevato, le misure sono state effettuate anche al centro della campata o vicino agli appoggi. Il test di resistografia ha corroborato molte delle patologie rilevate durante la puntura e ha rivelato altre patologie non identificate.

Il fascio 53 è un elemento senza alcuna lesione apparente alla puntura, ma durante la resistografia è stato identificato come sano solo tra i 2 e gli 8 cm di profondità. Nel resto della sezione della trave, il grafico mostra aree di marcescenza e rammollimento (Fig. 3). Nel caso dei piedritti in calcestruzzo, la resistografia ha mostrato bassi valori di resistenza alla penetrazione e anomalie simili a quelle rilevate nelle travi di legno. L'estensione delle lesioni è compresa tra 150-750 mm dalla base di cemento verso l'alto, e più del 50% si presenta nei primi 150 mm di altezza.

La trave di bordo della galleria, con un'estensione di 45,5 metri, è composta da sezioni, e ogni sezione è composta da travi di diverse specie di legno. Poiché la zona più vulnerabile è la faccia esterna, la resistografia e la foratura sono state effettuate dalla faccia interna (galleria) alla faccia esterna, al fine di identificare il progresso del deterioramento nella larghezza della trave. Nella sezione tra il piede destro 8 e 9, la resistografia indica aree con defibrizzazioni dovute all'attacco delle termiti. Questi organismi xilofagi si nutrono del legno e lasciano gallerie nel suo interno, di conseguenza, la curva resistografica cambia improvvisamente a causa della mancanza di resistenza durante il loro viaggio (Fig. 3). Quando sono state effettuate le prove penetrometriche e i

La viga 53 es un elemento sin ninguna lesión aparente en el punccionado pero durante la resistografía se identificó que solo se encontraba sana entre 2 y 8 cm de profundidad. En el resto de la sección de la viga el gráfico refleja zonas con pudrición y ablandamiento (Fig. 3). En el caso de los pies derecho, la resistografía mostró valores bajos de resistencia a la penetración y anomalías similares a las detectadas en las vigas de madera. La extensión de las lesiones se encuentra entre 150-750 mm desde la base de concreto hacia arriba, y en más del 50% de los pies derecho, se encuentra en los primeros 150 mm de altura.

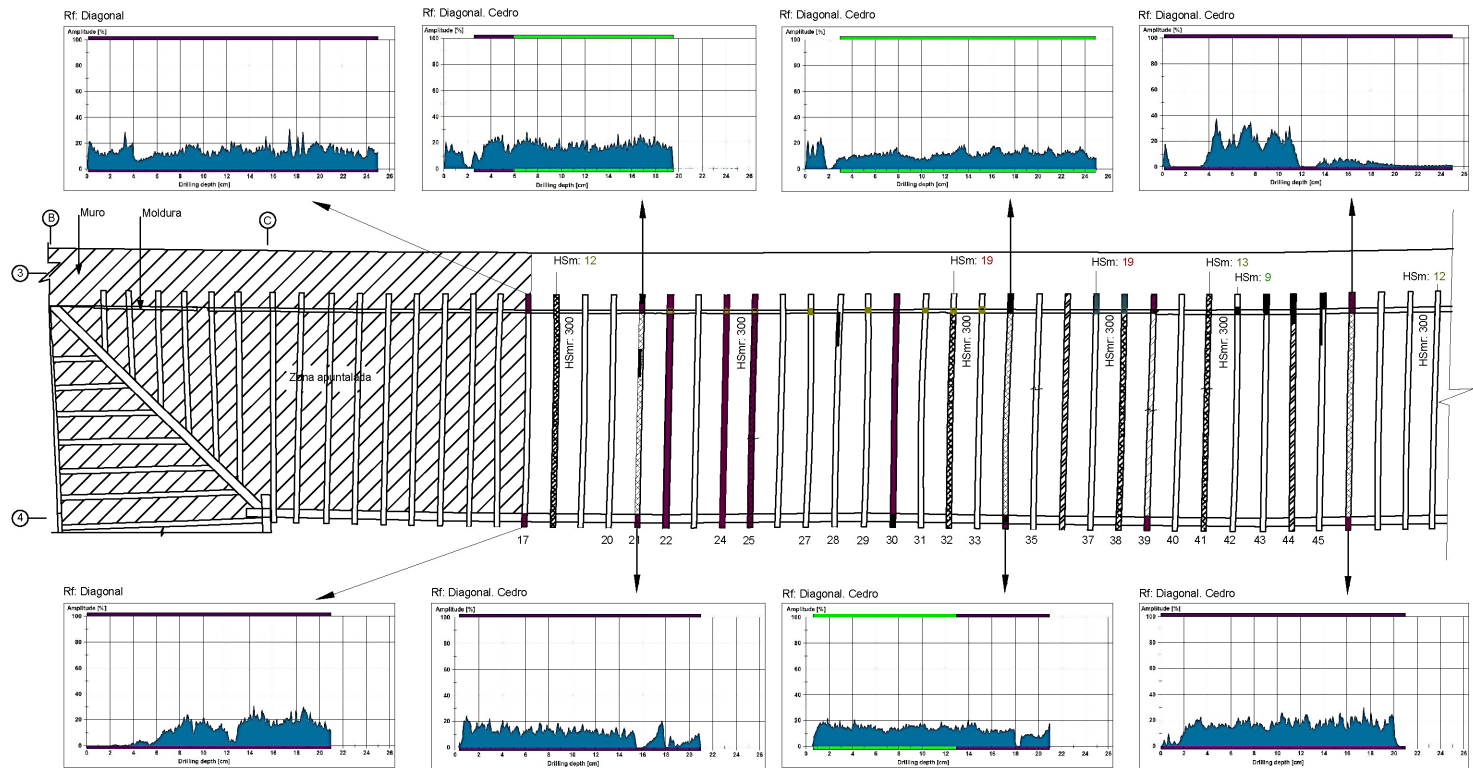
Anexo C: Croquis de lesiones y resultados de los ensayos. Elementos del forjado

Fig. 4 - Risultati ottenuti nella prima sezione del pavimento della galleria. Resultados obtenidos en la primera sección del forjado de la gallería.

marcate tra i valori ammissibili e quelli reali. È importante notare che non tutte le deformazioni massime riscontrate si trovano al centro della campata in quanto ci sono zone in cui l'elemento è più deteriorato di altre. Questo è uno dei motivi per cui le travi si deformano e cedono nella zona più vulnerabile. Inoltre, non tutte le travi sono della stessa specie di legno, per cui la loro durezza e resistenza alla flessione varia.

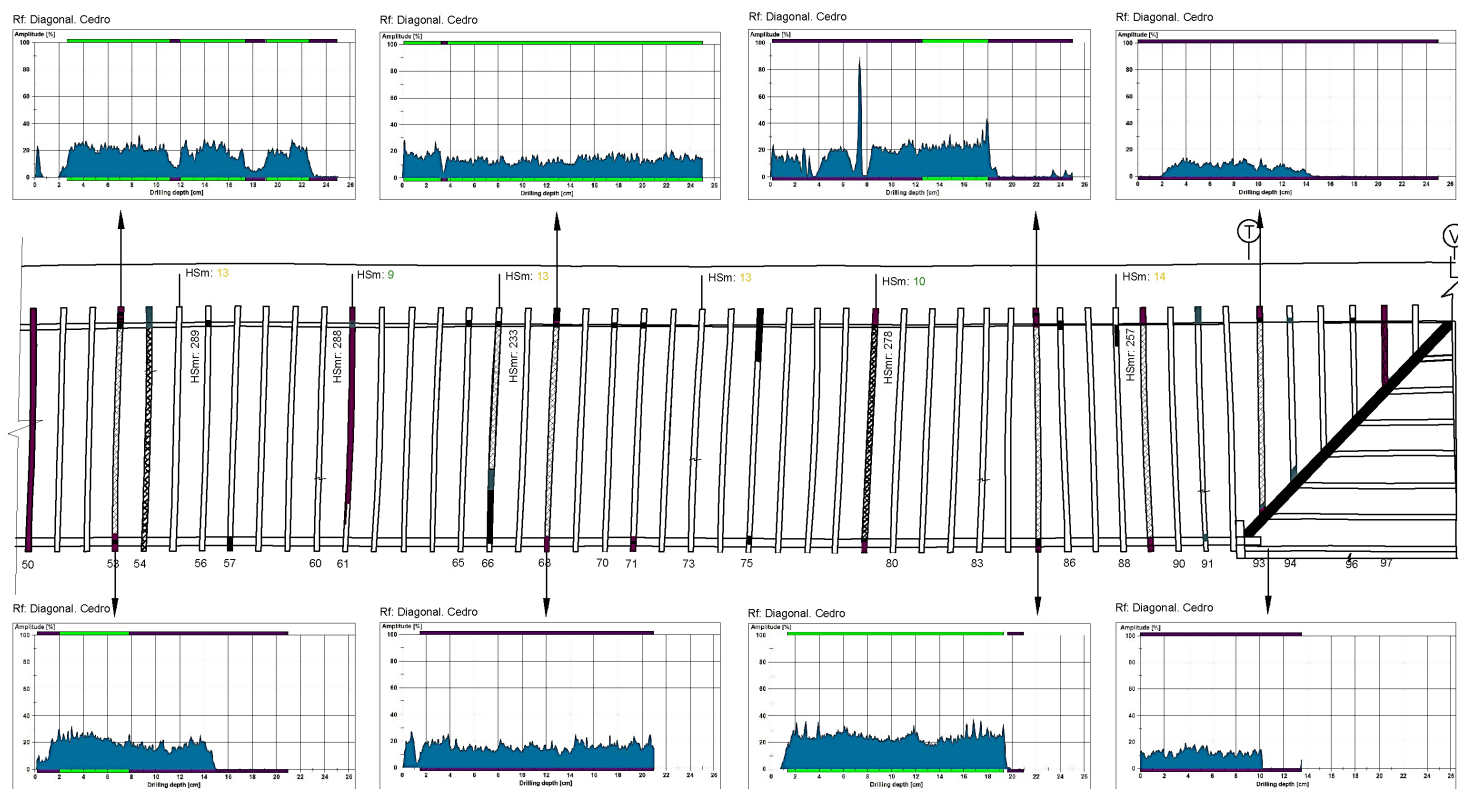
Anexo C₂: Croquis de lesiones y resultados de los ensayos. Elementos del forjado

Fig. 5 - Risultati ottenuti nella seconda sezione del pavimento della galleria. Resultados obtenidos en la segunda sección del forjado de la galleria.

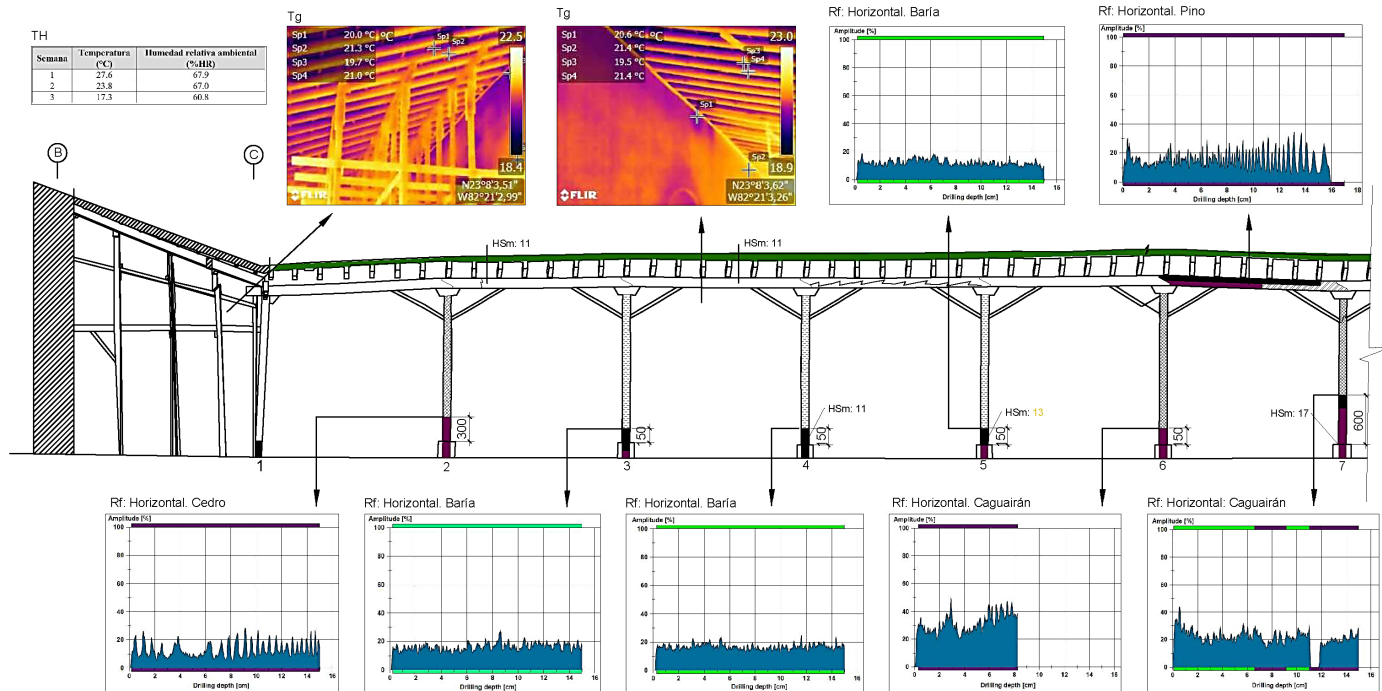
Anexo C₃: Croquis de lesiones y resultados de los ensayos. Pie derecho y viga de corredera

Fig. 6 - Risultati ottenuti nella prima sezione del piede destro della galleria. Risultados obtenidos en la primera sección de los pies derecho de la galleria.

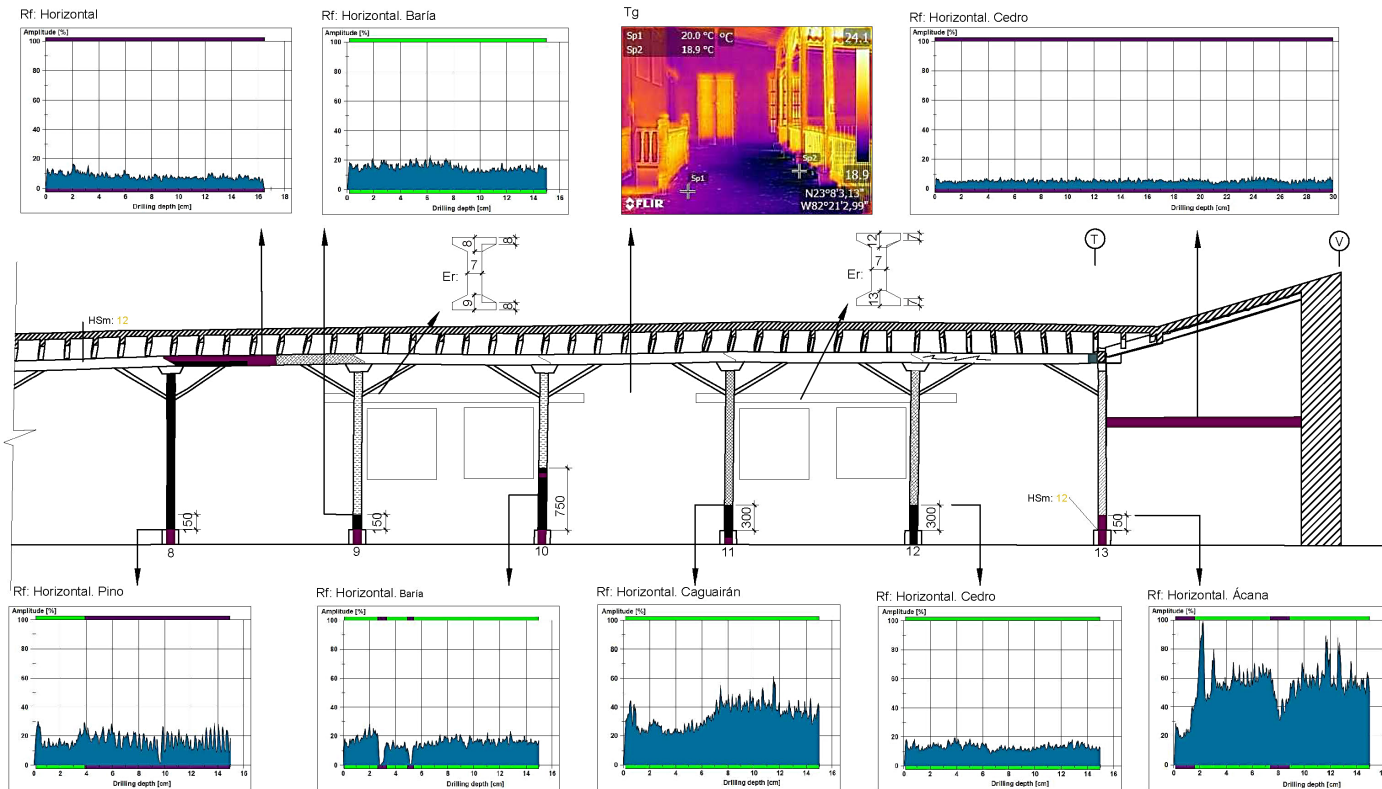
Anexo C₄: Croquis de lesiones y resultados de los ensayos. Pie derecho y viga de corredera

Nota: En el ensayo de Er los valores de color magenta son los que presentan cambios en las dimensiones nominales de los espesores medidos y los de color negro los que se mantienen con el valor nominal

Fig. 7 - Risultati ottenuti nella seconda sezione del piede destro della galleria. Risultados obtenidos en la segunda sección de los pies derecho de la galleria.

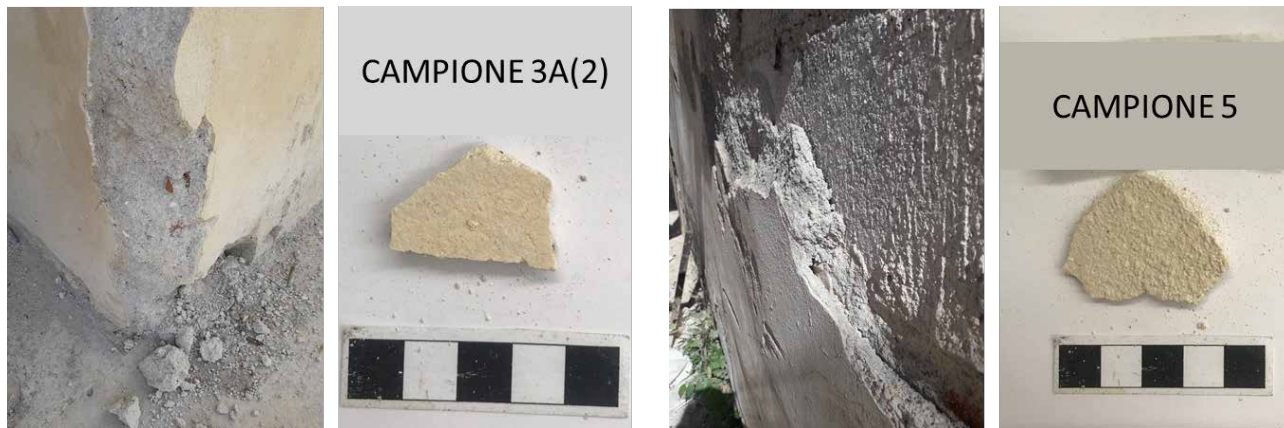
I campioni 3A (2) e 5 sono malte con funzione di rivestimento, gli intonaci sono di colore variabile da cremisi a giallo chiaro (Fig. 10). Essi sono stati prelevati da una porzione di muratura caratterizzata da un cattivo grado di coesione. In entrambi i punti di prelievo viene a mancare una soluzione di continuità degli strati superficiali della muratura. Lo strato superficiale e gli strati di intonaco più interni sono interessati da fenomeni di distacco, disgregazione ed erosione. La caduta di materiale dalla superficie muraria è dovuta a processi di natura diversa: per cause meccaniche (abrasione), per cause antropiche (usura), per cause fisico-chimiche (cristallizzazione di sali solubili per risalita capillare o per dissoluzione del carbonato di calcio).

Las muestras 3A (2) y 5 son morteros con función de revestimiento, los revoques son de color variable desde el carmesí hasta el amarillo claro (Fig. 10). Ellas se tomaron desde una porción de mampostería caracterizada por un escaso grado de cohesión. En ambos puntos del muestreo, hay una falta de continuidad de las capas superficiales de la mampostería. La capa superficial y las capas más internas de yeso se ven afectadas por fenómenos de desprendimiento, desintegración y erosión. La caída de materia de la superficie del muro se debe a procesos de diversa naturaleza: por causas mecánicas (abrasión), por causas antrópicas (por desgaste), por causas fisicoquímicas (cristalizaciones de sales solubles por ascenso capilar o por disolución de carbonato cálcico).

Fig. 10 - Campione 3A(2) e 5: Punto di prelievo e foto del campione di intonaco. Muestra 3A(2) y 5: Punto de muestreo y foto de la muestra de yeso.

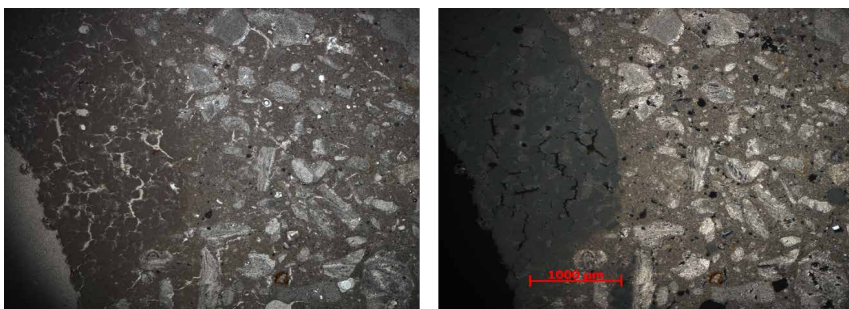
Dall'osservazione al microscopio ottico della sezione sottile del campione 3A (1), si rileva la presenza di un legante con struttura disomogenea e tessitura micritica di colore nocciola, costituito da calce aerea. Sono presenti grumi riferibili a resti di cottura (Fig. 12). L'aggregato, ben selezionato, presenta una distribuzione unimodale con granulometria media, di circa 400-500 μm . Esso è caratterizzato da morfologia prevalentemente sub-angolare, a composizione esclusivamente carbonatica, formato da: bioclasti e cristalli di calcite. Il rapporto L/A è di 1/2. La macroporosità è scarsa, rappresentata da fratture aperte che interessano la maggior parte del campione. Tali fratture si manifestano durante l'evaporazione dell'acqua, vengono dette di ritiro (Fig. 13).

De la observación al microscopio óptico de la sección delgada de la muestra 3A (1), se revela la presencia de un aglutinante de estructura dishomogénea y textura micrítica de color avellana, compuesto por cal aérea. Se observan grumos referibles a restos de cocción (Fig. 12). El agregado bien clasificado tiene una distribución unimodal con un tamaño de grano medio de aproximadamente 400-500 μm . Se caracteriza por una morfología predominantemente subangular con una composición exclusivamente carbonatada, formada por bioclastos y cristales de calcita. La relación Agl/Agr es 1/2. La macroporosidad es escasa, representada por fracturas abiertas que afectan a la mayor parte de la muestra. Estas fracturas se producen durante la evaporación del agua y se denominan fracturas por contracción (Fig. 13).

Fig. 12 - Microfotografia al microscopio ottico polarizzatore in luce trasmessa del campione 3A (1) a nicol // (sinistra) e (destra), ingr 2,5X. Sulla sinistra è possibile osservare un grumo riferibile ad un resto di cottura.
Microscopio de luz polarizante en luz transmitida de la muestra 3A (1) en nicol // (izquierda) y (derecha), aumento 2,5X. A la izquierda se puede observar un bulto referido a un apoyo de disparo.

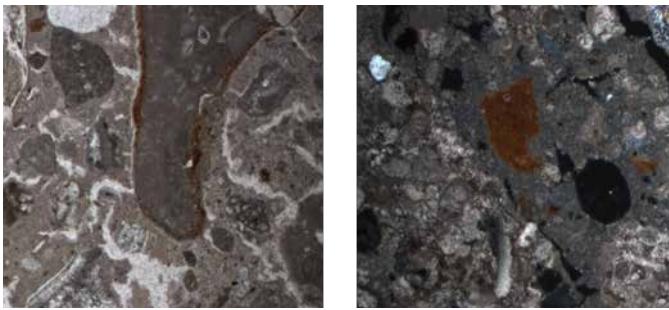
Il campione 3A (2) è caratterizzato da un legante a tessitura da micritica a microspartica, piuttosto disomogenea (Fig. 14). L'aggregato presenta una distribuzione bimodale, risultano prevalenti gli aggregati di dimensioni pari a 800 μm . Esso è caratterizzato da morfologia prevalentemente sub-angolare, composto da: frammenti di calcari fossiliferi, calcite, quarzo mono-cristallino, plagioclasti, laterizio, e piccoli frammenti di rocce silicatiche. Il rapporto L/A è di 1/3. La macroporosità è media, influenzata dalla presenza

El análisis mineralógico reveló la presencia de calcita; las relativas abundancias de las muestras se denotan en la Tabla 1. La muestra 3A (2) se caracteriza por tener una textura aglutinante entre micrítica y microespártica, bastante dishomogénea (Fig. 14). El agregado presenta una distribución bimodal, predominando los agregados de 800 μm . Se caracteriza por una morfología predominantemente subangular,

Fig. 14 - Microfotografia al microscopio ottico polarizzatore in luce trasmessa del campione 3A (2) a nicol // (sinistra) e (destra), ingr 2,5X. Visione d'insieme.
Microscopio de luz polarizante en luz transmitida de la muestra 3A (2) en nicol // (izquierda) y (derecha), aumento 2,5X. Resumen.

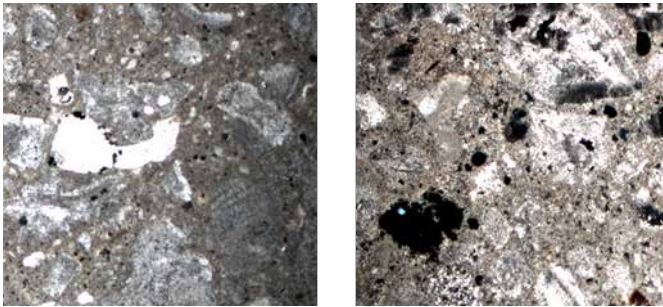
Lo studio della sezione sottile del campione 5 mostra un legante aereo di colore nocciola, con struttura piuttosto omogenea e tessitura da micritica a microspartica, costituito da calce aerea (Fig. 15). Sono presenti alcuni grumi, riferibili a resti cottura. L'aggregato presenta distribuzione bimodale: dimensione massima pari a 600 µm, dimensione minima pari a 150 µm. La composizione è prevalentemente carbonatica, costituita da frammenti di rocce carbonatiche (calcarei fossiliferi), cristalli di calcite e una ridotta quantità di laterizio. Il rapporto L/A è di 1/3. Macroporosità è intermedia, data da pori di forma irregolare.

El estudio de la sección fina del espécimen 5 muestra un aglutinante aéreo de color avellana con una estructura bastante homogénea y una textura que va de micrítica a microspartica, constituida por cal aérea (Fig. 15). Algunos grumos están presentes, referibles a restos de cocción. El agregado tiene una distribución bimodal: tamaño máximo de 600 µm, tamaño

Fig. 15 - Microfotografia al microscopio ottico polarizzatore in luce trasmessa del campione 5 a nicol // (sinistra) e (destra), ingr 2,5X. Visione d'insieme.
Microscopio de luz polarizada en luz transmitida de la muestra 5 en nicol // (izquierda) y (derecha), aumento 2,5X. Resumen.

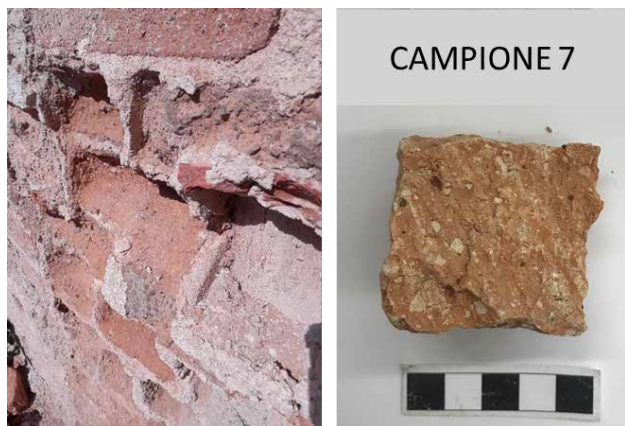
Si tratta di un campione di laterizio, indicato come campione 7, caratterizzato da una pasta di fondo rosata, con livelli di colore più chiaro (Fig. 16). La struttura è eterogenea, data dalla presenza di inclusi grossolani. Il colore chiaro ci spinge ad ipotizzare un impasto realizzato dalla cottura di argille con contenuto di calcite piuttosto alto ed una temperatura di cottura relativamente bassa. Osservando la zona di prelievo, il laterizio è interessato da un avanzato stato di alterazione (erosione alveolare e disgregazione). L'alterazione può essere dovuta alle caratteristiche composizionali

Se trata de una muestra de ladrillo, indicada como muestra 7, caracterizada por una pasta de fondo rosado, con niveles de color más claro (Fig. 16). La estructura es heterogénea, dada la presencia de inclusiones gruesas. El color claro hace suponer que se trata de una pasta producida por la cocción

Fig. 16 - Campione 7: Punto di prelievo e foto del campione di laterizio.
Muestra 7: Punto de muestreo y foto de la muestra de ladrillo.

(elevato contenuto di carbonato di calcio) e tecnologiche del mattone (bassa temperatura di cottura). Non è comunque trascurabile l'azione degli agenti meteorici o fenomeni di risalita capillare.

Per il laterizio, l'analisi mineralogica del campione 7 evidenzia la presenza di calcite e quarzo. Dal punto di vista petrografico il campione 7 mostra la tipica struttura di un laterizio con pasta di fondo birifrangente di colore chiaro e grossi frammenti carbonatici nell'impasto. La temperatura di cottura di questo laterizio è bassa, tale osservazione viene dedotta dalla presenza di frammenti carbonatici perfettamente conservati. Una bassa temperatura di cottura rende abbassa le prestazioni del laterizio, infatti il campione risulta fortemente degradato.

en la mezcla. La temperatura de cocción de este ladrillo es baja, tal observación se deduce a partir de la presencia de fragmentos de carbonato perfectamente conservados. Una temperatura baja de cocción disminuye las prestaciones del ladrillo, de hecho, la muestra resulta fuertemente degradada.

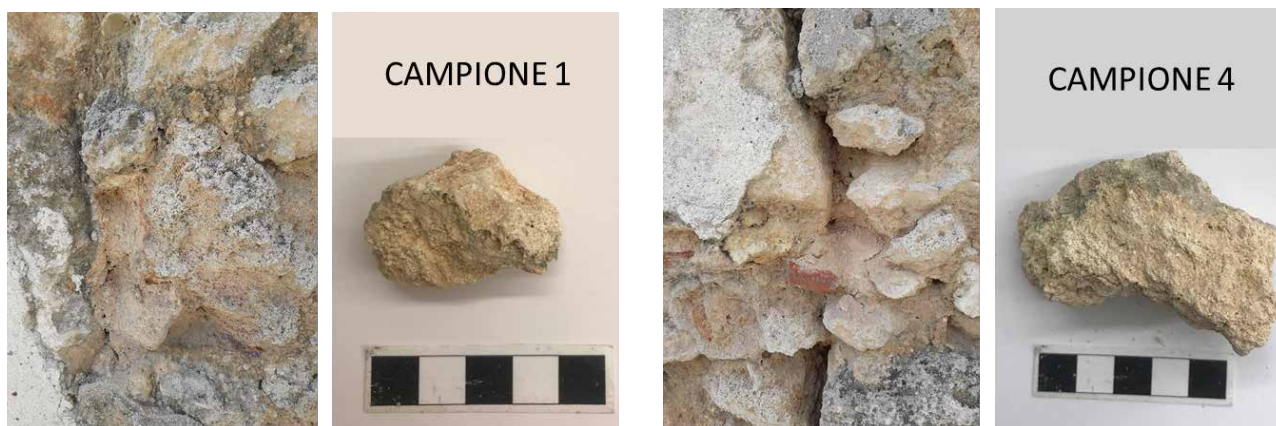
I materiali lapidei impiegati per la realizzazione dell'edificio sono gli stessi che caratterizzano il centro storico della città, una pietra calcarea ocreacea (Fig. 18). Le forme di degrado più comunemente osservate sono la disgregazione, alveolizzazione, croste superficiali e distacchi.

Fig. 18 - Campione 1, 4 e 8: Punto di prelievo e foto del campione del materiale lapideo.
Muestra 1, 4 y 8: Punto de muestreo y foto de la muestra de piedra.

edificio son los mismos que caracterizan el centro histórico de la ciudad, una piedra caliza ocre (Fig. 18). Las formas de degradación más comúnmente observadas son la disgregación, alveolización, las costras superficiales y desprendimientos.

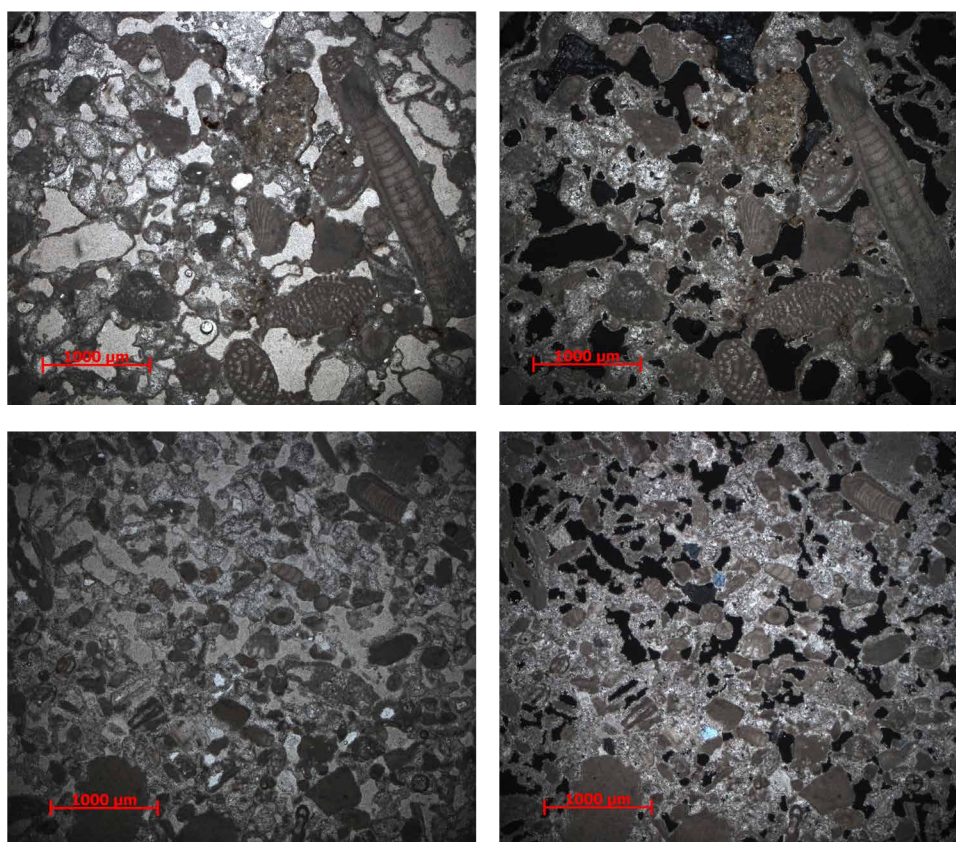
Fig. 19 - Microfotografia al microscopio ottico polarizzatore in luce trasmessa del campione 1 a nicol // (sinistra) e (destra), ingr 2,5X. Visione d'insieme.
Microscopio de luz polarizante en luz transmitida de la muestra 1 en nicol // (izquierda) y (derecha), aumento 2,5X. Resumen.

Fig. 20 - Microfotografia al microscopio ottico polarizzatore in luce trasmessa del campione 4 a nicol // (sinistra) e (destra), ingr 2,5X. Visione d'insieme.
Microscopio de luz polarizante en luz transmitida de la muestra 4 en nicol // (izquierda) y (derecha), aumento 2,5X. Resumen.

Il campione 1 osservato in sezione sottile presenta una struttura riferibile ad un calcare fossilifero con cemento carbonatico, si osserva la presenza di calcite con tessitura da sparitica a micritica, di frammenti di talli algali ed altri bioclasti (Fig. 19). Tali caratteristiche permettono di classificare questa roccia come grainstone bioclastico con elevata porosità intergranulare, seguendo la classificazione Dunham. La granulometria media è pari a 500 μm . La macroporosità risulta molto elevata data da pori di dimensione da globulare ad angolare.

Il campione 4 presenta la stessa struttura del campione sopra descritto, classificabile come grainstone a bioclasti (Fig. 20). Tale roccia è un calcare fossilifero con cemento carbonatico, si osserva la presenza di cristalli di calcite e talli algali (e altri bioclasti). La granulometria media è pari a 300-400 μm . La macroporosità è elevata, data da pori interstiziali di forma da globulare a angolare.

La muestra 1 observada en sección fina presenta una estructura referible a una caliza fosilífera con cemento carbonatado, la presencia de calcita con textura esparítica a micrítica, fragmentos de talos de algas y otros bioclastos (Fig. 19). Estas características permiten clasificar esta roca como grainstone bioclastico con porosidad intergranular elevada, siguiendo la clasificación Dunham. La granulometría media es de 500 μm . La macroporosidad resulta muy elevada debido a los poros de dimensiones globulares a angulares.

El espécimen 4 muestra la misma estructura que el espécimen descrito anteriormente, que puede ser clasificada como grainstone de bioclastos (Fig. 20). Esta roca es una caliza fosilífera con cemento carbonatado, se observa la presencia de cristales de calcita y talos de algas (y otros bioclastos). El tamaño medio del grano es de 300-400 μm . La macroporosidad es alta, debido a los poros intersticiales de formas globulares y angulares.

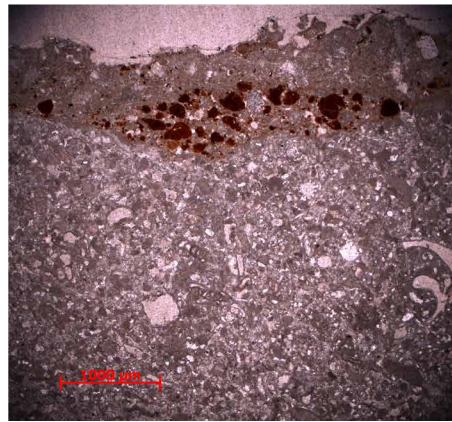
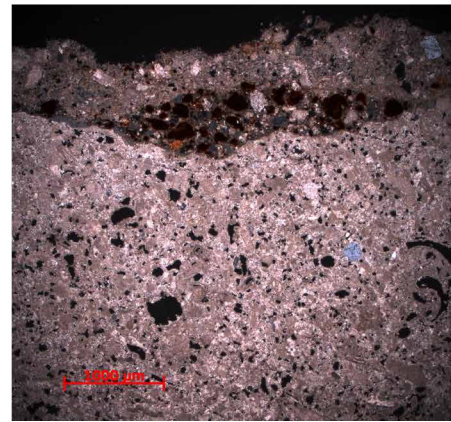
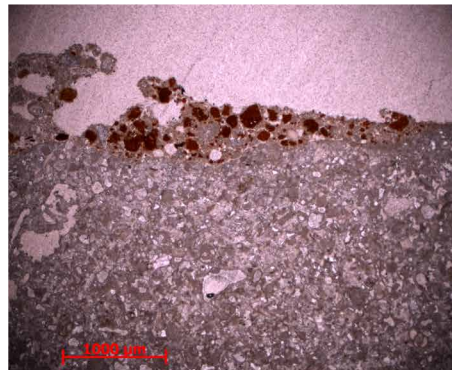
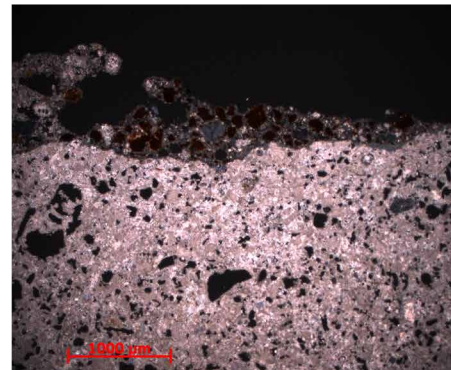
Fig. 22 - Microfotografia al microscopio ottico polarizzatore in luce trasmessa del campione 8 a nicol // (sinistra) e (destra), ingr 2,5X. Stratigrafia.
Micrografía de luz polarizada en luz transmitida de la muestra 8 en nicol // (izquierda) y (derecha), aumento 2,5X. Estratigrafía.

Fig. 23 - Microfotografia al microscopio ottico polarizzatore in luce trasmessa del campione 8 a nicol // (sinistra) e (destra), ingr 2,5X. Stratigrafia.
Microscopio de luz polarizante en luz transmitida de la muestra 8 en nicol // (izquierda) y (derecha), aumento 2,5X. Estratigrafía.

Per il campione 8 (Figura 22 e 23) è da sottolineare che al di sopra del materiali lapideo si osservano due strati di intonaco: il primo realizzato con aggiunta a laterizio e secondo a calce con aggregato molto fine e ben disperso. Questa parte di materiale permette di ipotizzare una muratura costituita da pietra e intonaco a due diverse composizioni.

Para la muestra 8 (Figura 22 y 23) cabe destacar que sobre los materiales pétreos se observan dos capas de yeso: la primera realizada con adición de ladrillo y la segunda con cal con árido muy fino y bien disperso. Esta parte de material nos permite plantear la hipótesis de un muro formado por piedra y yeso en dos composiciones diferentes.

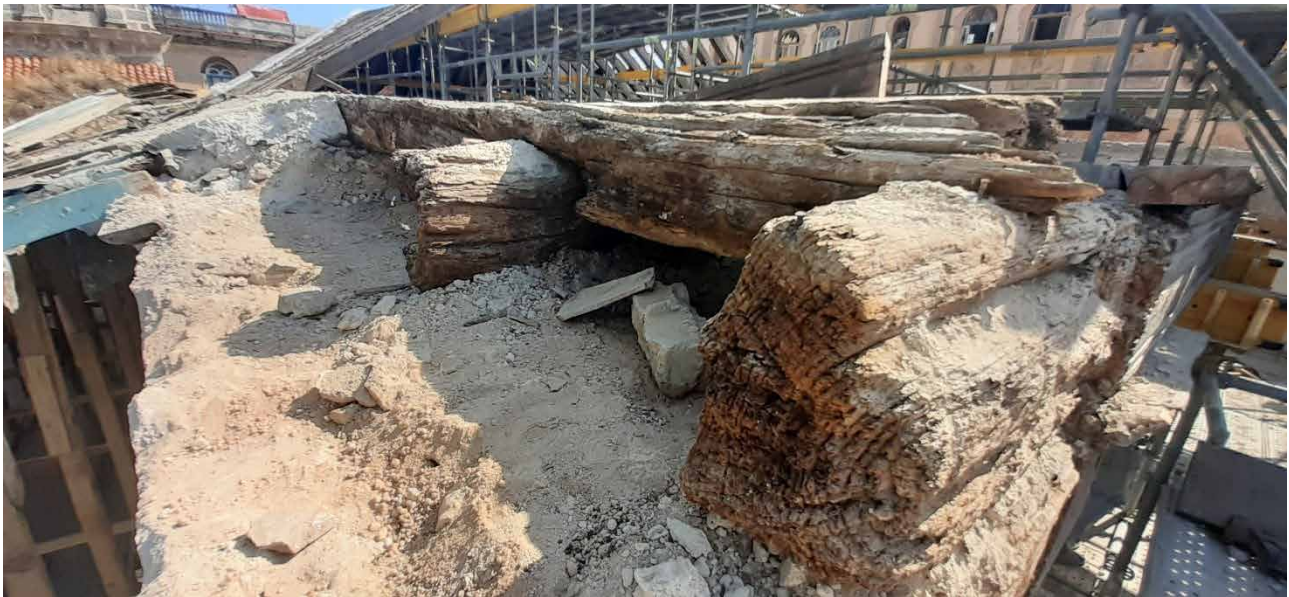
Esta técnica de intervención se propuso para su empleo en los tirantes existentes en el techo de la iglesia ubicada en el Primer Claustro del Convento. En los estudios de diagnósticos realizados se pudo detectar que estos elementos presentaban alta degradación de origen biótico en el área de la fognadura, donde las posibles causas provenían de los ataques de hongos de pudrición, la presencia de elevado contenido de humedad, la poca ventilación y la falta de protección.

Ricostruzione delle teste degli elementi lignei con sostituzione parziale delle parti ammalorate e collegamento di due porzioni

La zona degradada era grande, por lo que se debía desmontar el elemento para proceder a sustituir la madera dañada por otra pieza de madera nueva o procedente de restos de otras vigas. La conexión entre ambas piezas se realizó mediante barras de refuerzo. La madera que se aporta deberá tener un contenido de humedad similar al de la madera a reparar.
